# 辽宁省沈阳焦煤股份有限公司

## 红阳三矿“11·11”重大顶板事故调查报告

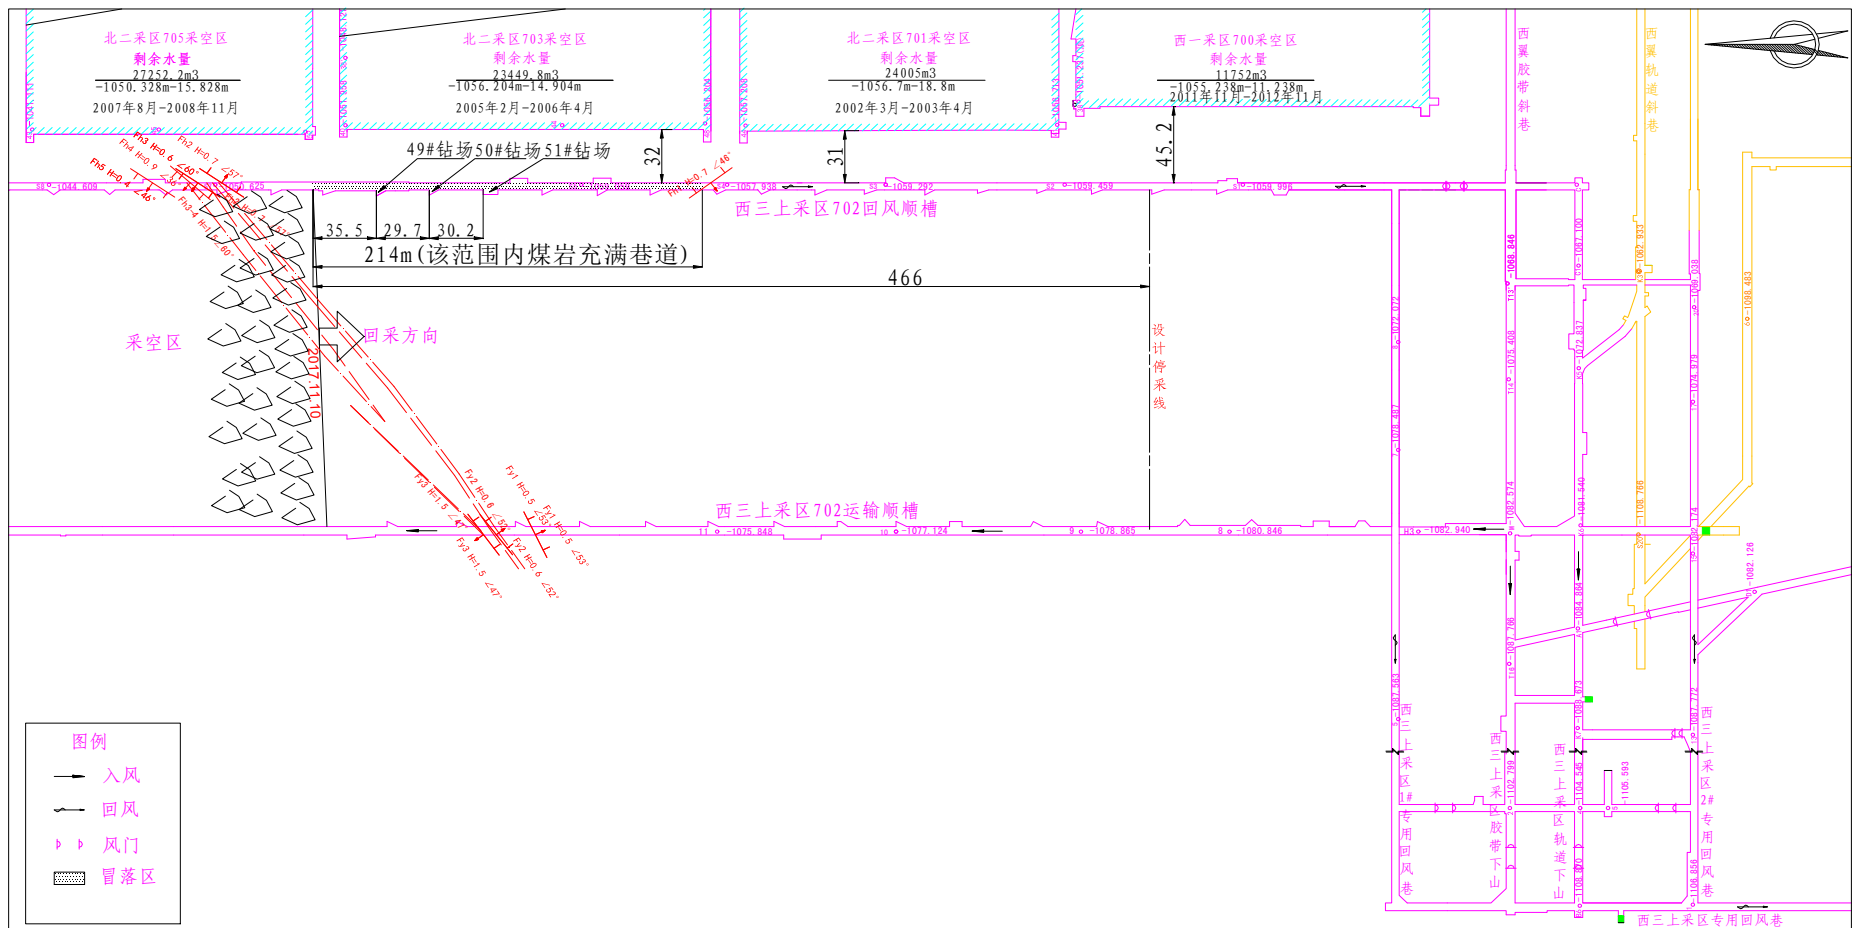
图一 沈焦公司红阳三矿 702 综采工作面平面布置

发生事故工作面为西三上采区 702 综采工作面，该工作面位于西三上采区皮带下山以北，北至 7<sup>#</sup>煤层风化氧化带，东至西三上采区与北二区 7<sup>#</sup>煤采空区、西一区 700 采空区区间煤柱（采空区与 702 综采工作面呈平面垂直关系，煤柱宽度 31m~45m，见图一 702 综采工作面平面布置图），西为未采动区，开采深度 1082m 左右。与 702 综采工作面距离最近的正在开采的采煤工作面为西二采区 1207 综采工作面，平面距离 923.6m。

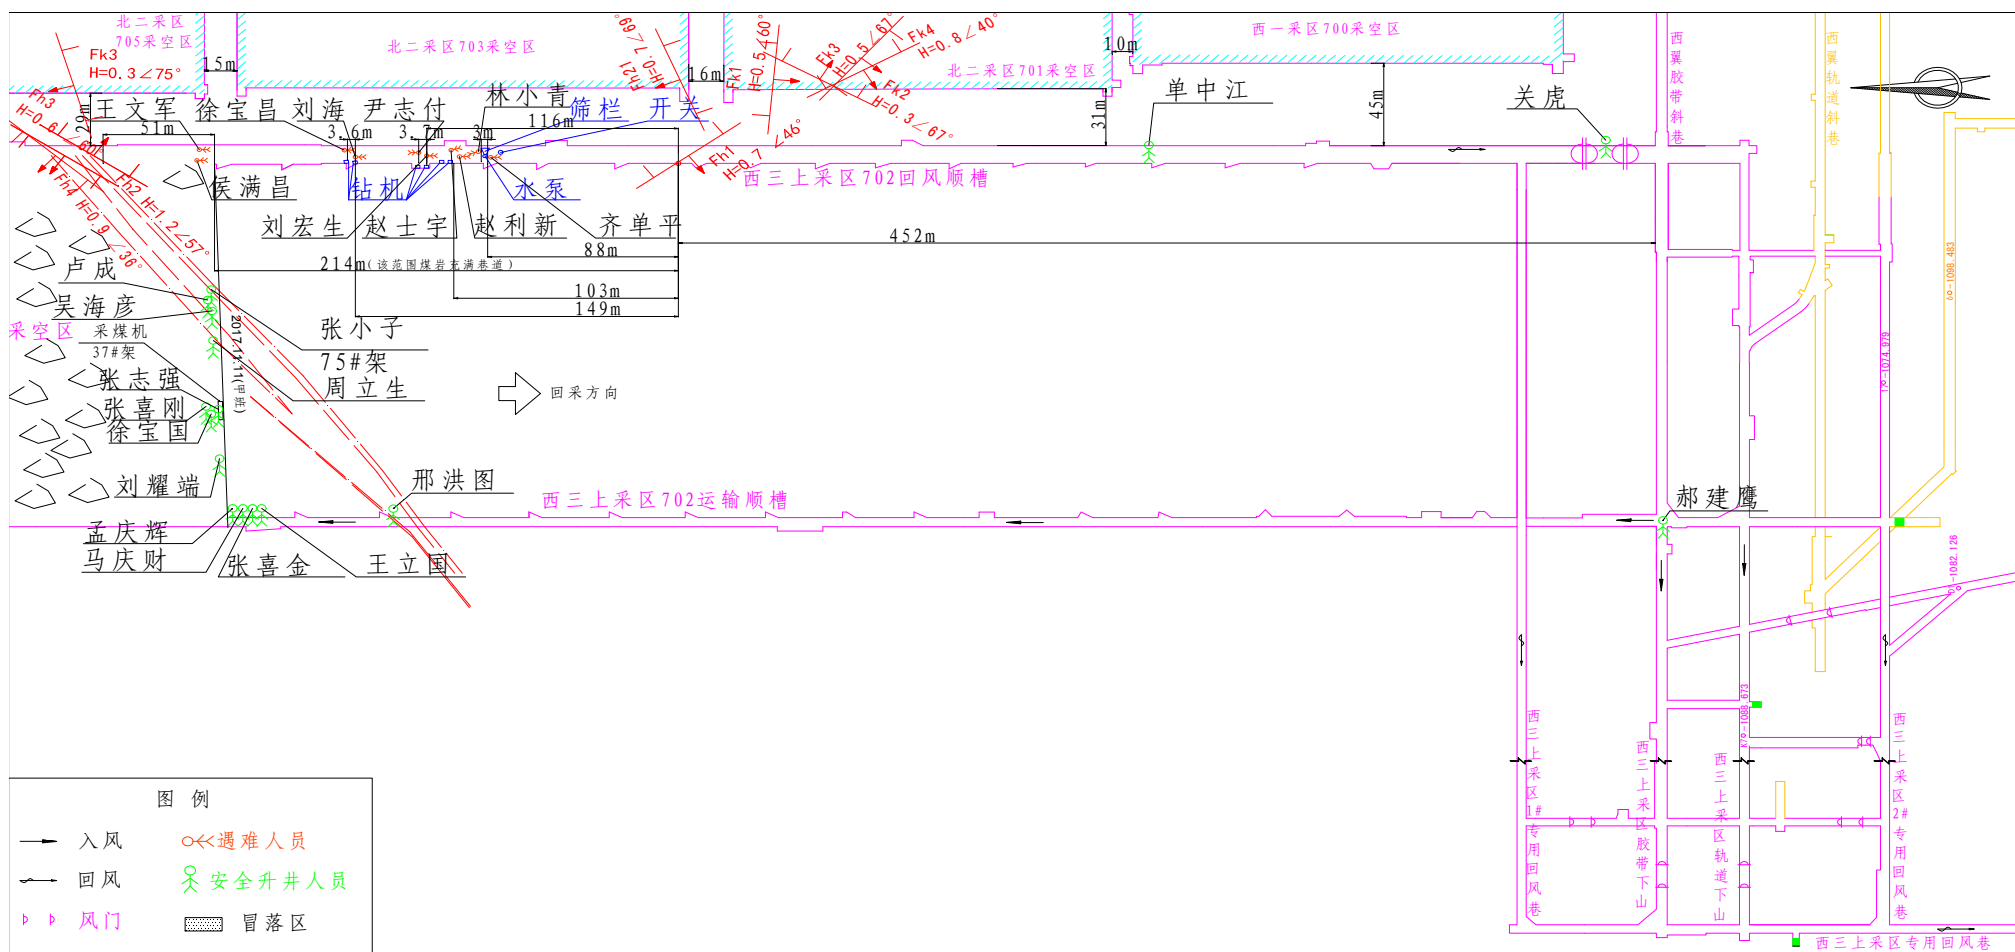
图二 702综采工作面事故发生时当班作业人员分布示意图

2017 年 11 月 11 日甲班，红阳三矿全矿入井 470 人，井下带班矿长陈显忠，其中：西三上采区 702 综采工作面 26 人（综采二队 16 人，抽采队 8 人，安检员 1 人，瓦检员 1 人，702 综采工作面事故发生时作业人员分布情况见图二）。

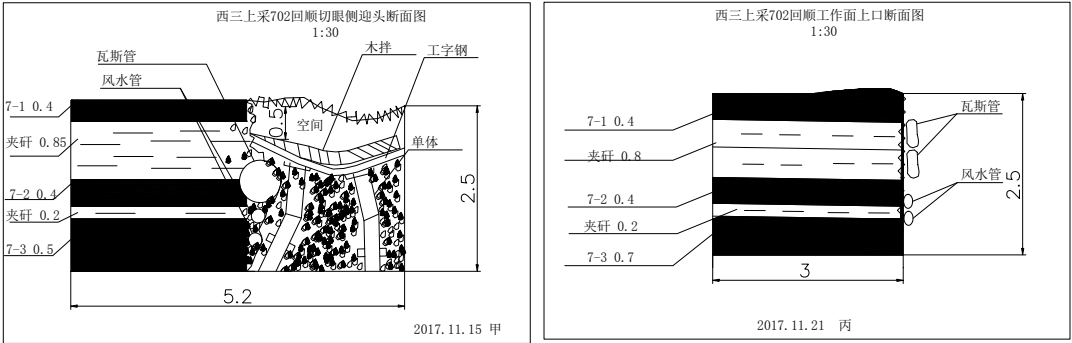
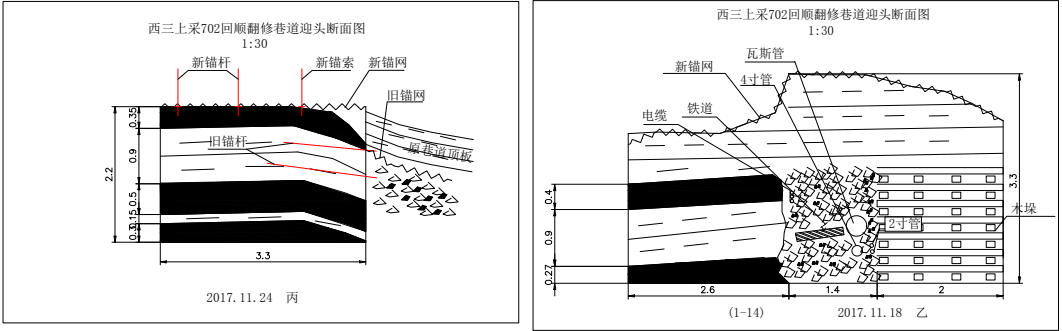
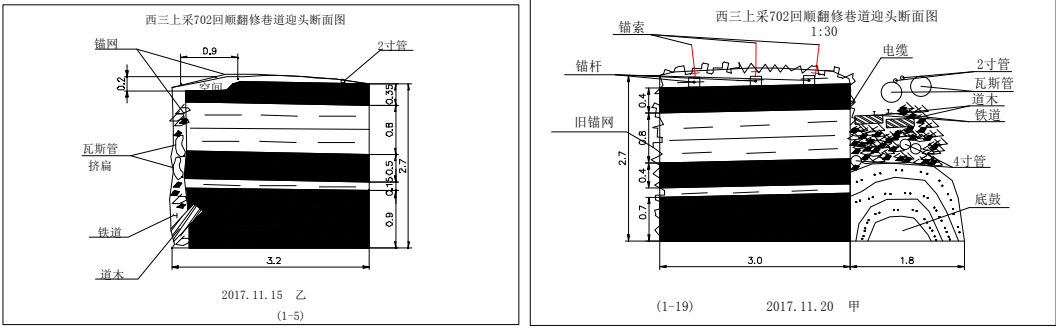
**图三 破坏巷道典型素描图**

西三上采区 702 工作面上出口向外 0~214m 范围回风顺槽巷道破坏严重（见图三事故破坏巷道情况见现场典型素描图），主要以上帮煤体整体移动以及底板底鼓为主。

具体巷道破坏情况（见图四）：距离工作面上出口 204~214m 范围内巷道上帮煤体向下帮煤壁侧整体滑落 3.0m，巷道顶部留有宽 1.7~1.8m、高 0.5~0.6m 的空间；距离工作面上出口 161~

204m 范围内巷道顶底板破坏程度较轻，顶板基本保持完整，底板轻微底鼓，巷道上帮煤体整体推移至下帮煤壁，巷道基本合拢，巷道上帮煤壁侧的瓦斯抽采管、风管、水管、轨道、轨道枕木被推移至巷道下帮煤壁，部分区段瓦斯抽采管路挤压变形严重，巷道上帮大部分锚杆锚固剂脱粘失效，部分锚索拉断，巷道顶板锚索露出部分向巷道下帮侧弯曲，未见顶板锚索破断；距离工作面上出口 153~161m 范围内巷道上帮向下帮移动 1.2~1.5m，顶板局部

出现网兜、底鼓严重；距离工作面上出口 93.3~153m 巷道翻修救援时在煤壁侧紧贴巷道上帮掘进，素描未能真实体现巷道实际破坏情况，但巷道破坏情况十分严重，基本表现为巷道合拢，部分区段存在巷道底鼓、顶板下沉，顶底板距离仅剩 0.3m；距离工作面上出口 83.8~93.3m 范围，救援结束后，考虑安全因素巷道未掘透；距离工作面上出口 5.3~83.8m 范围内，巷道基本合拢；距离工作面上出口 0~5.3m 范围内部分单体支柱压弯、工字钢顶梁弯曲，部分锚杆失效，刮板运输机被掀翻，巷道底鼓严重。

西三上采区 702 综采工作面开采深度为 1082m，原岩应力高，煤层具有冲击倾向性；受断层构造（Fh1、Fh2、Fh3、Fh4、Fh21 断层）、区间煤柱（702 回风顺槽与北二 703 采区之间煤柱宽度 32m）及 702 综采工作面采动（702 工作面已推进 1740m）等应力叠加影响，使事故区域形成高应力集中区；受 Fh1、Fh21 断层切割作用和采煤机割煤、移架放顶、3 台钻机同时施工瓦斯抽采钻孔等因素扰动影响，造成该区域巷道周边煤岩失稳，诱发冲击地压，导致事故发生。

**（三）加强冲击地压防治工作。**红阳三矿要建立冲击地压防治安全管理体系，设置专门的防冲机构，配备专业技术人员，编制中长期防冲规划与年度防冲计划，加强防治冲击地压投入，认真研究和确定适应本矿的冲击地压危险性预警临界指标，科学划定冲击危险区域，按照“区域先行、局部跟进、分区管理、分类防治”原则，编制防治冲击地压专门设计，合理安排采区间和采

区内的开采顺序，科学留设煤柱，避免人为形成高应力集中区，选择适合的支护方式，提高巷道支护强度。沈焦公司要组织开展好红阳三矿及其相邻矿井各开采煤层与顶底板岩层的冲击倾向性鉴定、冲击危险性评价工作。

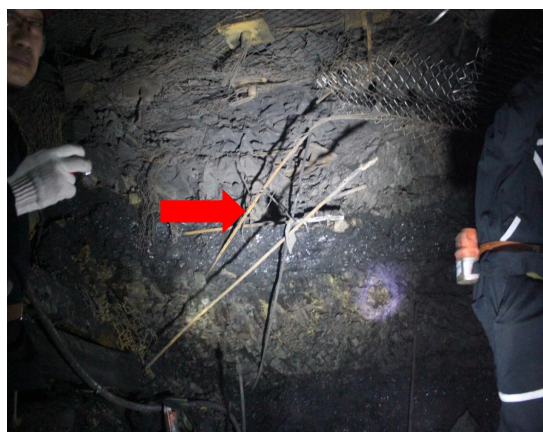
**(a) 煤壁整体移动巷道合拢**

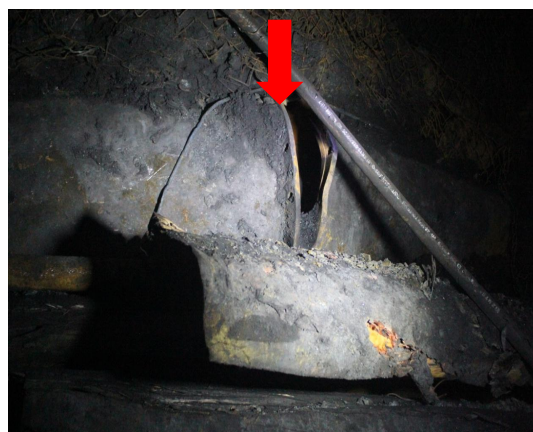
**(b) 抽放管路损坏**

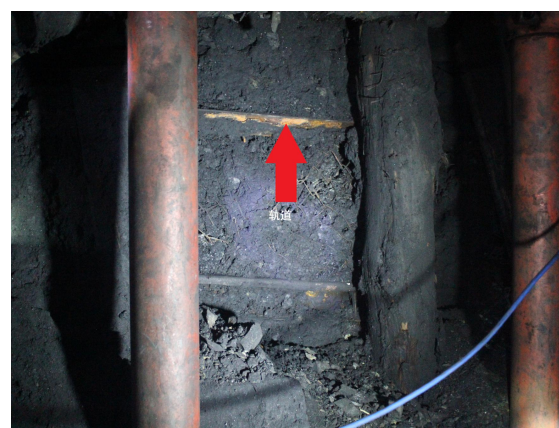
**(c) 轨道及道木掀翻**

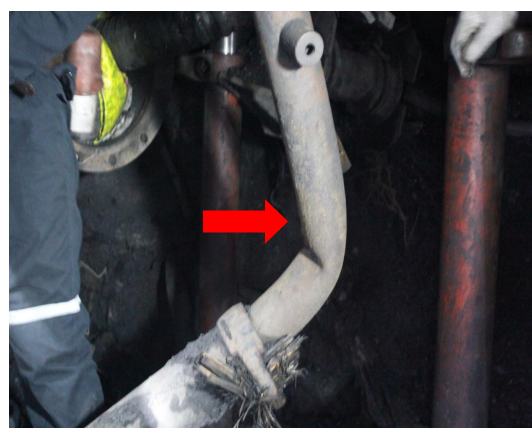
**(d) 支护弯曲**
