# 辽宁省沈阳焦煤股份有限公司

## 红阳三矿“11·11”重大顶板事故调查报告

2017年11月11日2时26分，辽宁省沈阳焦煤股份有限公司红阳三矿（以下简称红阳三矿）西三上采区702综采工作面回风顺槽发生一起重大顶板（冲击地压）事故，造成10人死亡、1人轻伤，直接经济损失1456.6万元。

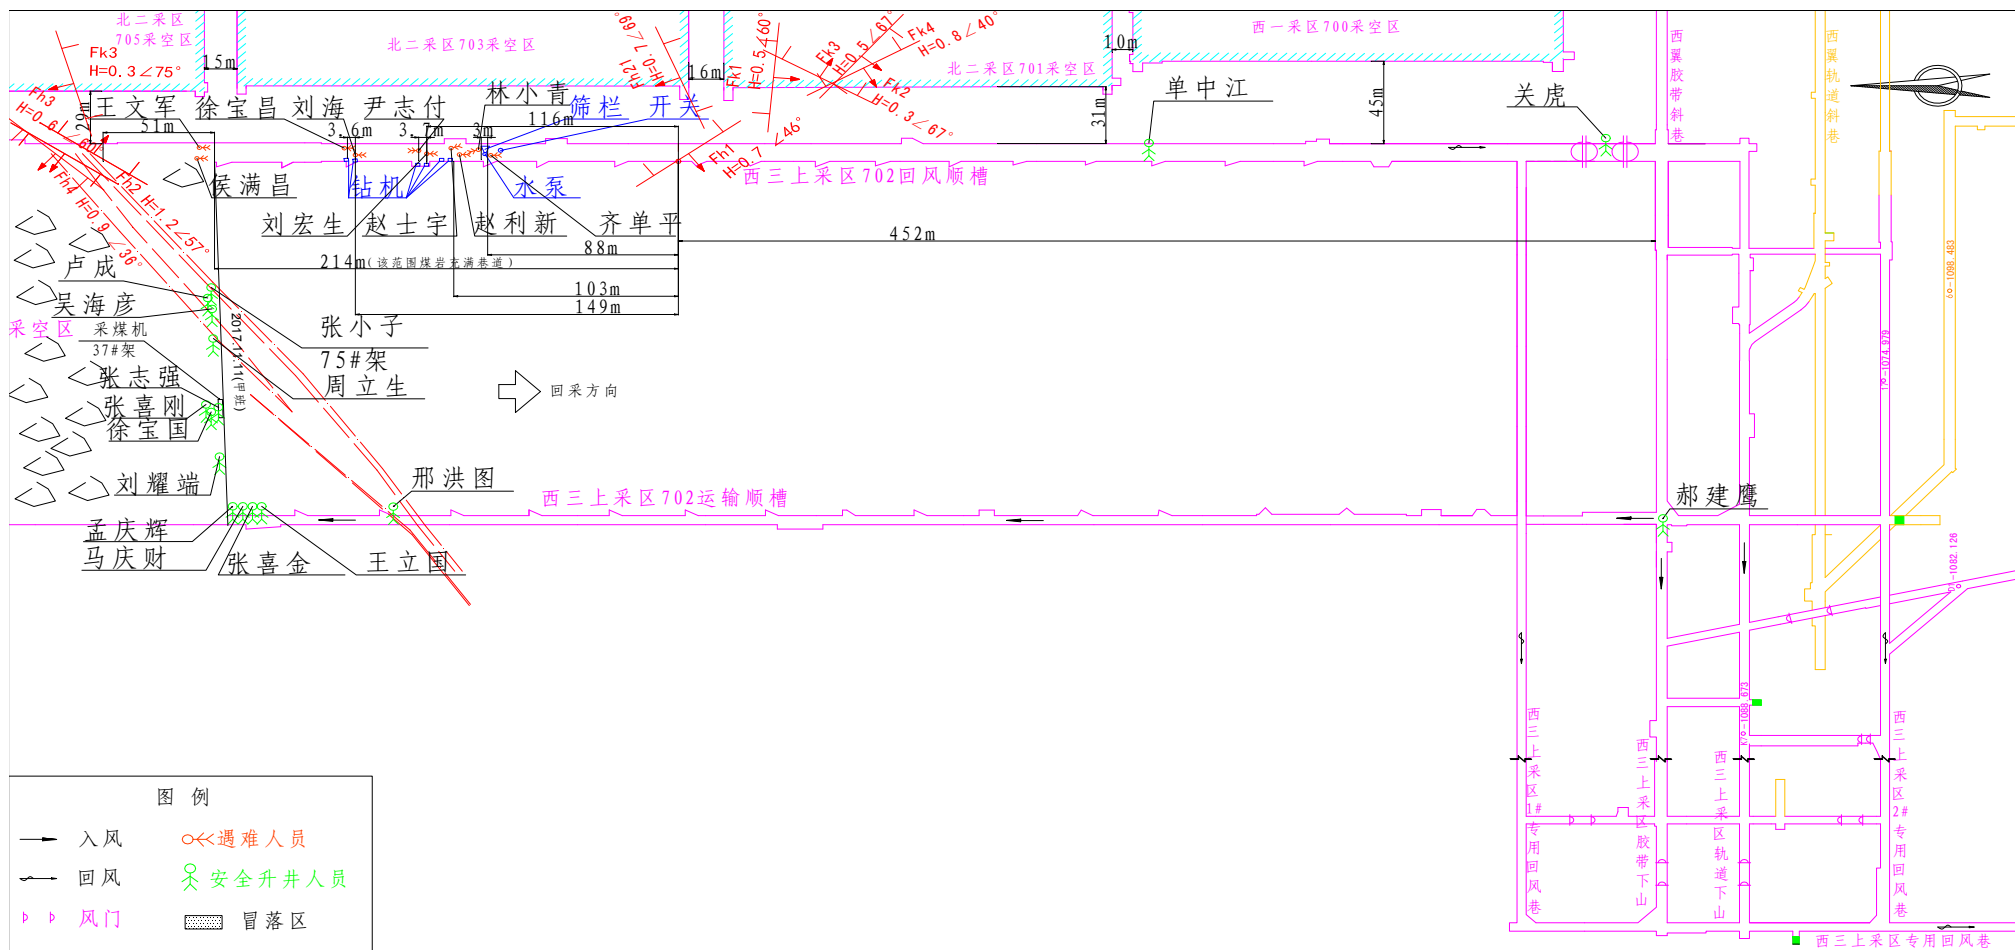
图二 702综采工作面事故发生时当班作业人员分布示意图

2017 年 11 月 11 日甲班，红阳三矿全矿入井 470 人，井下带班矿长陈显忠，其中：西三上采区 702 综采工作面 26 人（综采二队 16 人，抽采队 8 人，安检员 1 人，瓦检员 1 人，702 综采工作面事故发生时作业人员分布情况见图二）。

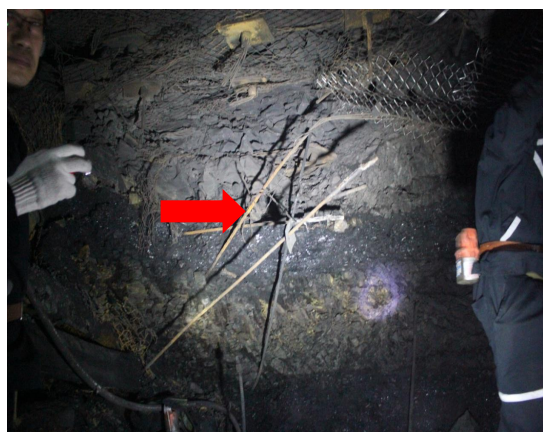
具体巷道破坏情况（见图四）：距离工作面上出口 204~214m 范围内巷道上帮煤体向下帮煤壁侧整体滑落 3.0m，巷道顶部留有宽 1.7~1.8m、高 0.5~0.6m 的空间；距离工作面上出口 161~

**(a) 煤壁整体移动巷道合拢**

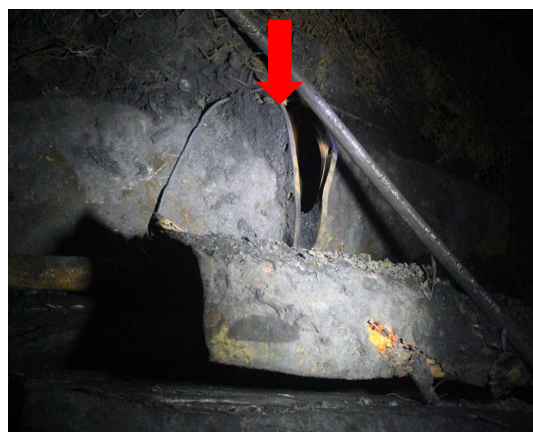
**(b) 抽放管路损坏**

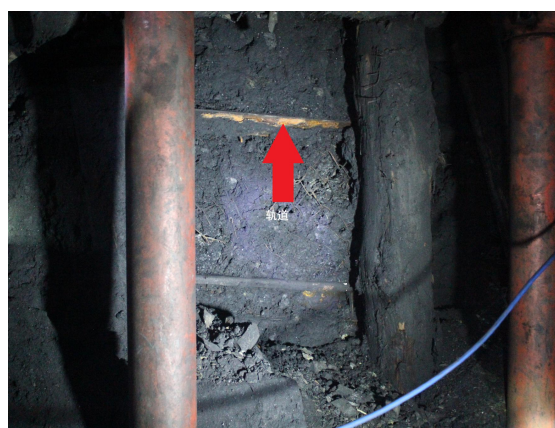
**(c) 轨道及道木掀翻**

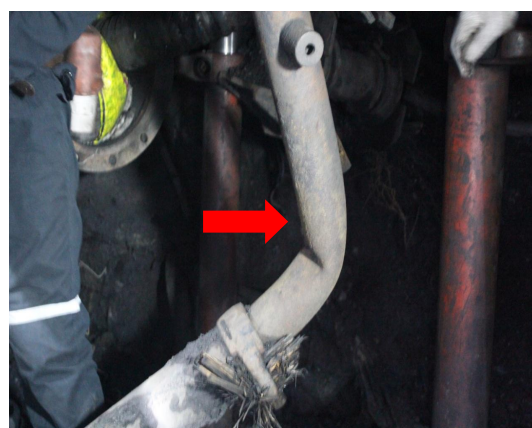
出现网兜、底鼓严重；距离工作面上出口 93.3~153m 巷道翻修救援时在煤壁侧紧贴巷道上帮掘进，素描未能真实体现巷道实际破坏情况，但巷道破坏情况十分严重，基本表现为巷道合拢，部分区段存在巷道底鼓、顶板下沉，顶底板距离仅剩 0.3m；距离工作面上出口 83.8~93.3m 范围，救援结束后，考虑安全因素巷道未掘透；距离工作面上出口 5.3~83.8m 范围内，巷道基本合拢；距离工作面上出口 0~5.3m 范围内部分单体支柱压弯、工字钢顶梁弯曲，部分锚杆失效，刮板运输机被掀翻，巷道底鼓严重。

**(d) 支护弯曲**
