# **内蒙古阿拉善新井煤业有限公司露天煤矿 “2·22”特别重大坍塌事故调查报告**

国务院事故调查组

2023 年 8 月

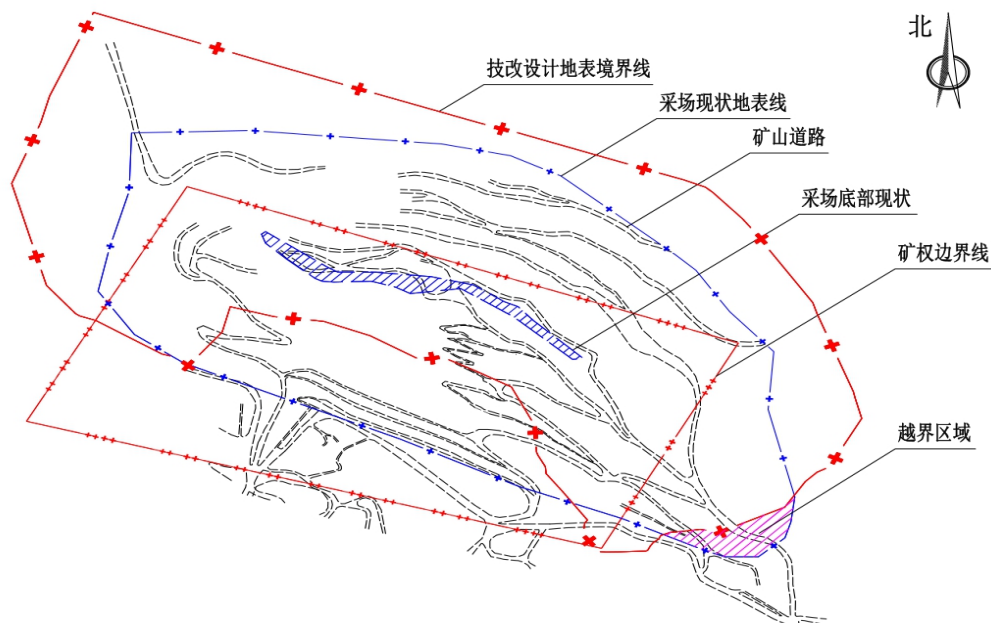
图 1 矿区剥采境界和现状示意图

内蒙古自治区阿拉善盟阿拉善左旗嘉尔嘎勒赛汉镇巴兴图嘎查境内，由阿拉善盟李井滩生态移民示范区管理委员会<sup>[1]</sup>（以下简称李井滩示范区管委会）管辖。该矿前身为青铜峡市新井煤业有限公司<sup>[2]</sup>（井工煤矿），2013年9月变更为现名称，现法定代表人为王学云，统一社会信用代码为91152921625085403W，经营范围为煤炭生产及销售、煤矿机械设备及配件销售。2020年10月首次取得露天煤矿采矿许可证，证号为C1500002010121120092605，生产规模为90万吨/年，2022年2月延续，有效期为2021年12月10日至2024年12月10日。新井煤矿批复井田面积为1.3448平方公里，设计面积为2.13平方公里。事发时，采场东南部区域超出设计境界范围约2.9万平方米。（矿区剥采境界和现状见图1）

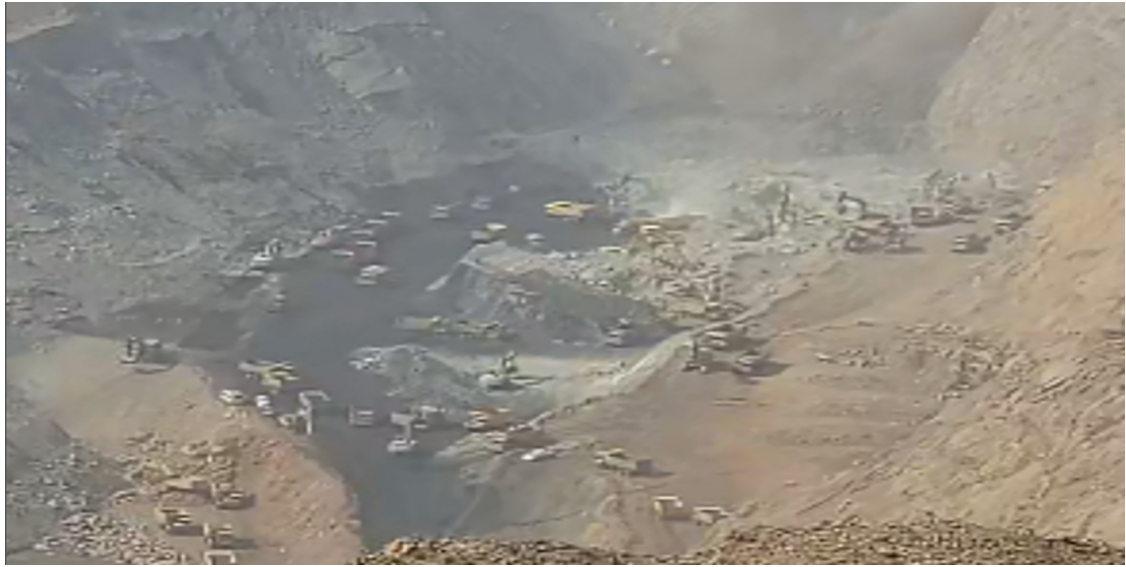
图 2 13 时许作业现场设备情况

13 时许，宏鑫垚公司李凤军到西区南帮查看施工作业时，发现北帮边坡异常后使用对讲机分别于 13 时 6 分许、10 分许、12 分许喊话，通知“挖机装完后撤离”“所有汽车、挖机向后撤”“所有人员撤离”。（13 时许作业现场设备情况见图 2）

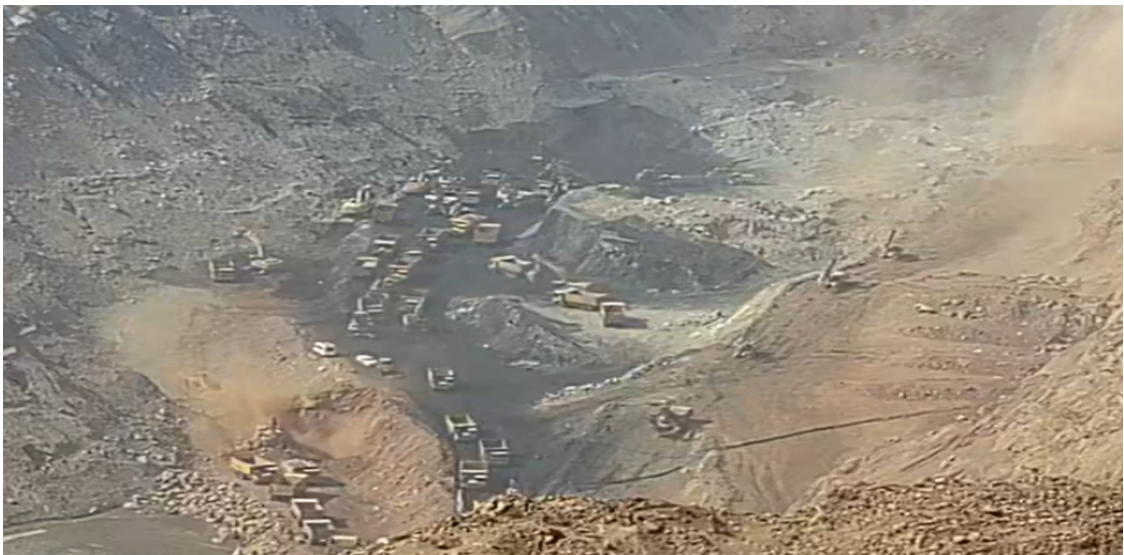
图 3 事发时作业现场设备情况

13 时 12 分许，采场北帮边坡岩体发生大面积滑落坍塌，现场 59 名作业人员和 17 台挖机、27 台自卸卡车、8 台钻机、4 台皮卡车、1 台装载机、1 台小型客车等 58 台作业设备被埋，最终造成 53 人死亡、6 人受伤。（事发时作业现场设备情况见图 3）

事发区域最终形成最大厚度 105 米、体积约 756 万立方米的堆积体，破坏范围南北最长 630 米、东西最宽 520 米，面积约 23 万平方米。

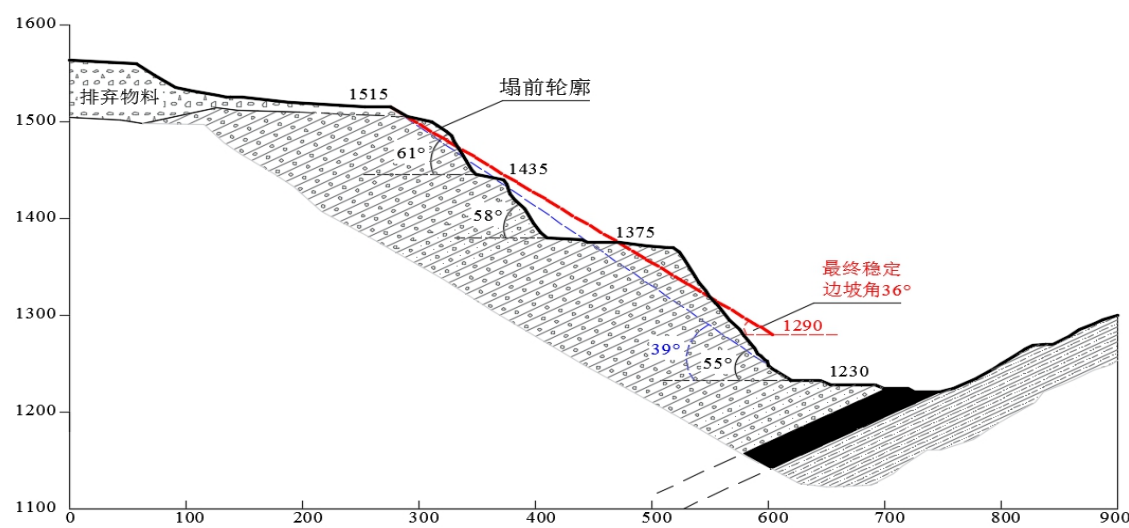
图 4 事发前事发区域边坡剖面图

1. 未按设计施工，形成超高超陡边坡。按照设计，该矿剥采台阶高度应不大于 10 米，最小工作平盘宽度为 32 米，按设计进度应形成 21 个剥离台阶和 1 个采煤台阶；实际事发区域上部仅形成 3 个台阶，台阶高度均超过 10 米、最高达 145 米。按照设计，采场最终稳定边坡角为 36 度，计算边坡稳定系数为 4.287，满足安全储备要求；事发时，边坡最大垂直高度 315 米，整体边坡角达到 39

度，局部台阶最大边坡角达到 61 度，计算边坡稳定系数为 0.982，处于不稳定状态。（事发前、后事发区域边坡剖面见图 4、图 5）
