## 第一届全国煤矿冲击地压防治学术大会

# 纳林河二号矿井冲击地压治理实践

汇报单位：乌审旗蒙大矿业有限责任公司

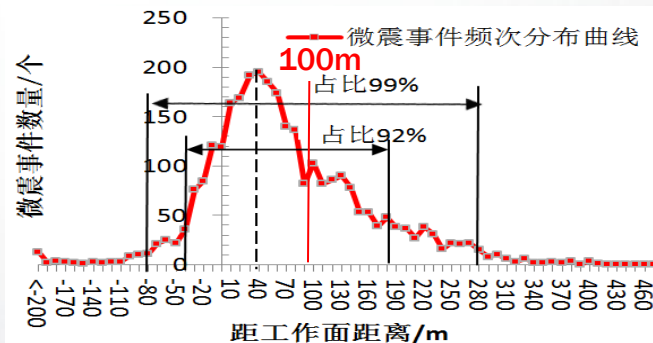
(a) 31102面微震事件沿走向分布特征

■ “双面采空”微震事件分布更广（从100m扩大至200m范围）；

■ “双面采空”微震平均能量升高，能量事件频次增多；

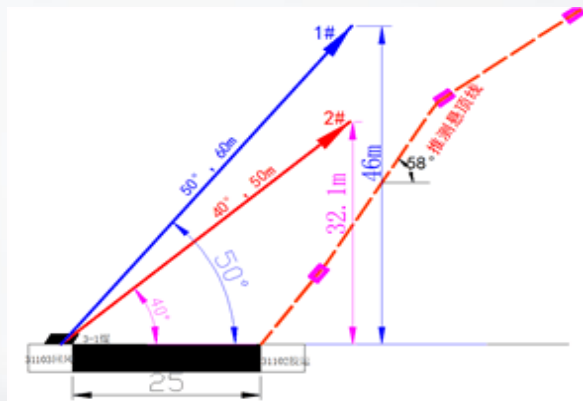
高位孔装药量：96-120kg；

低位孔装药量：55-60kg；

(b) 第二、三阶段（悬顶探测+优化高低位孔）

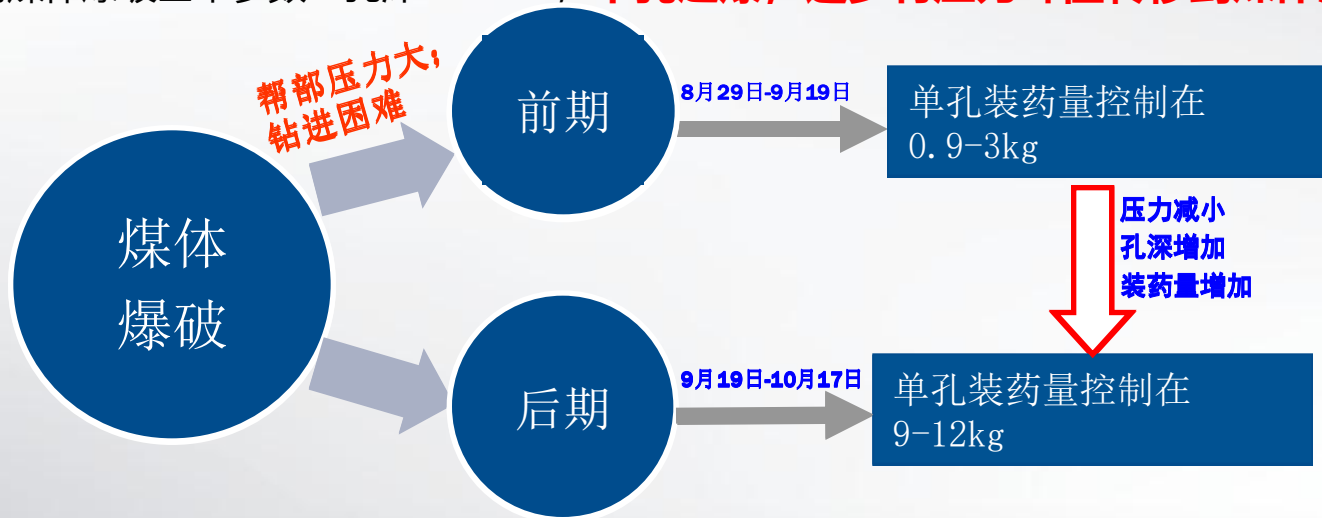
- 在煤体应力预警区域，对巷帮煤体进行爆破卸压。
- 前期，因煤体应力高、塌孔严重，无法正常装药，单孔装药量从0.9-3kg逐步增加至9-12kg。
- 目前煤体爆破基本参数：孔深10-15m，**单孔起爆，逐步将应力峰值转移到煤体深部。**

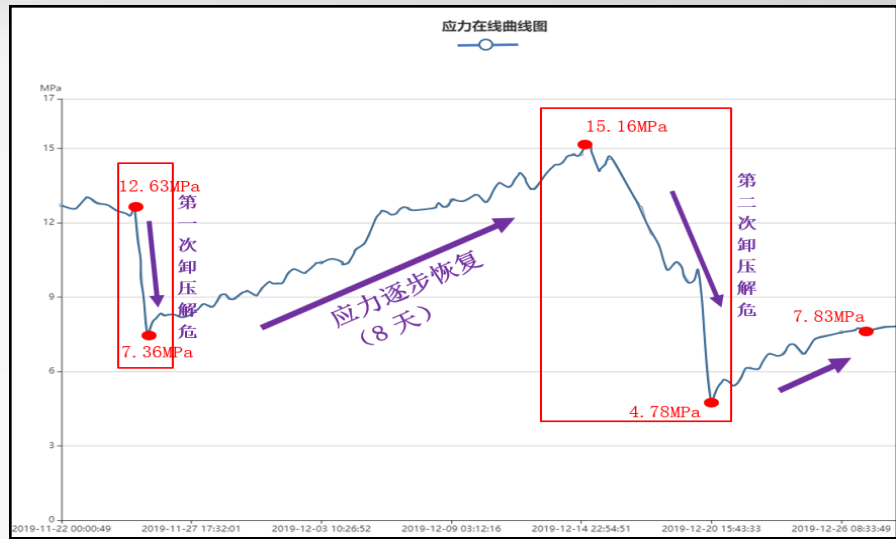
大直径钻孔卸压解危56#测点应力测点变化值曲线

**第一次卸压解危：** 应力值从12.63MPa降低至7.36MPa；  
**第二次卸压解危：** 应力值从15.16MPa降低至4.78MPa。

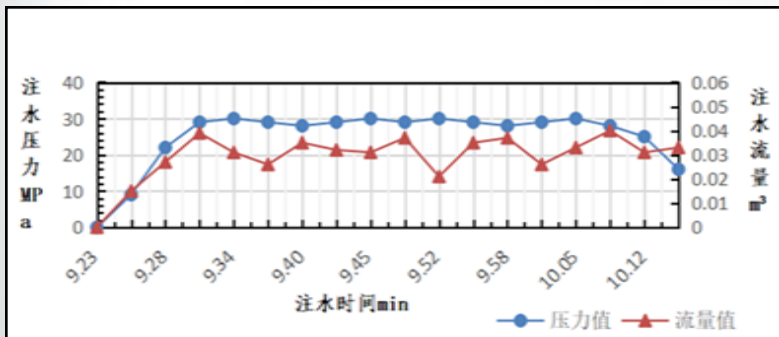
流量、压力对应关系图

注水压裂参数不小于30MPa；  
压裂时间不小于50min。

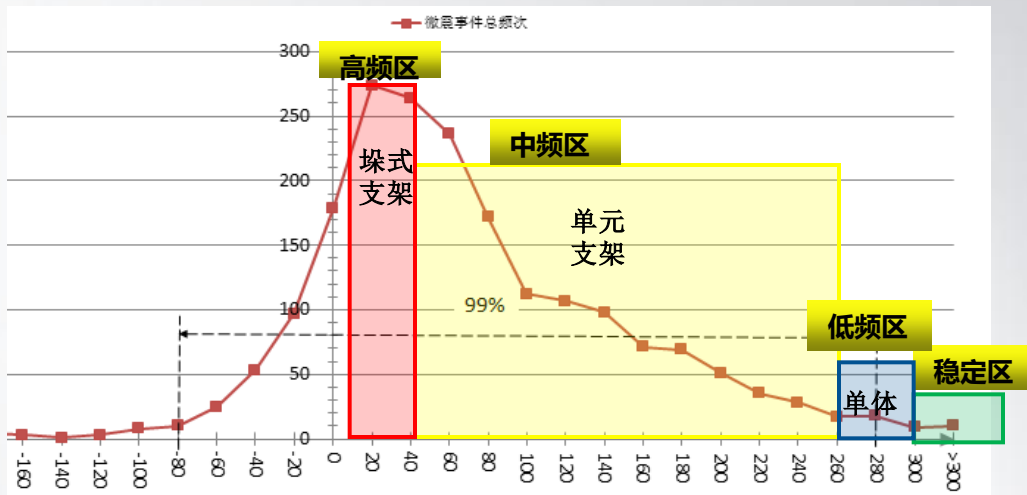
### ●临空巷道超前“分区管控”：

▶超前0~40m采用6台垛架

▶超前40~260m 采用200台单元支  
架

▶超前260~300m采用单体加铰接  
顶梁支护；

▶超前300m以外，维持原有支护体  
系。

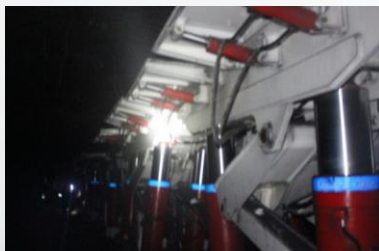
“高频区”垛式支架支护效果

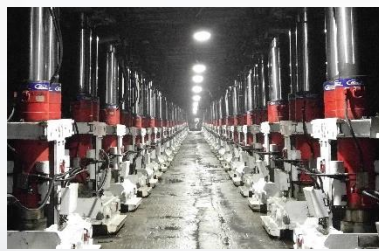
“中频区”单元支架支护效果

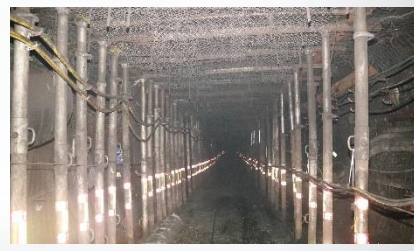
“低频区”支护效果

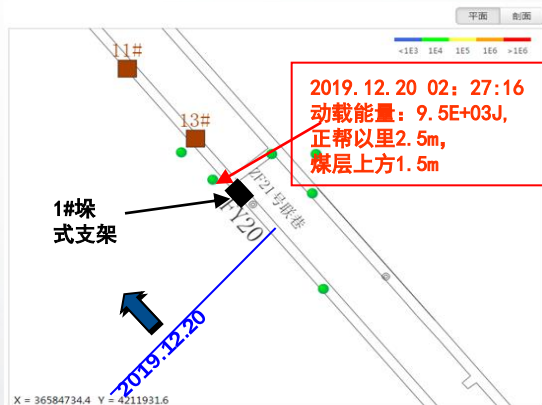
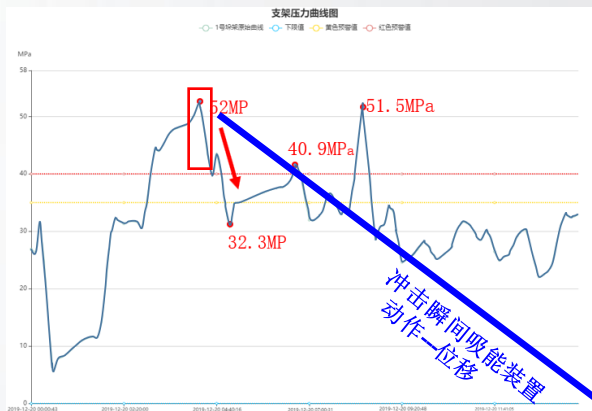
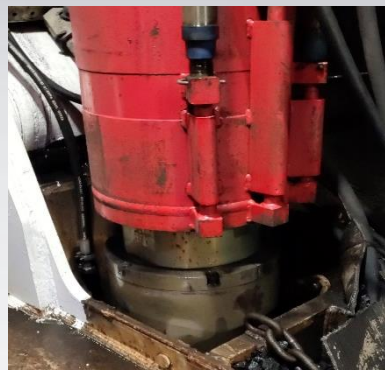
垛式支架：安全阀卸载值39.3MPa，  
吸能装置动作压力值51.09MPa。

- ▶第一次受动载后立柱压力瞬间从52MPa降低至32.3MPa。
- ▶第二次受动载后立柱压力瞬间从51.5MPa降低30MPa。

两次受动载荷后，吸能防冲立柱完好。

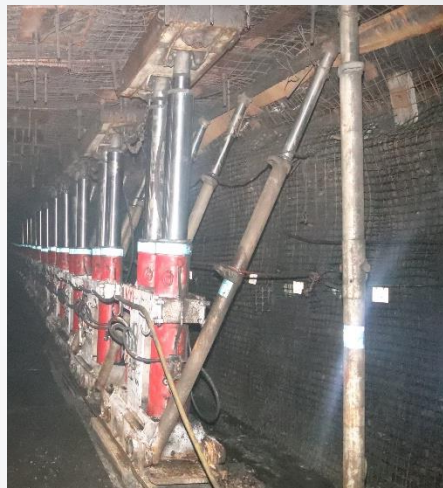
针对非回采帮局部肩窝处鼓帮的问题，在单元架内对肩窝处采用“单体+钢梁”支护，如右图所示。

31103回风顺槽非回采侧帮肩窝单体加固示意图

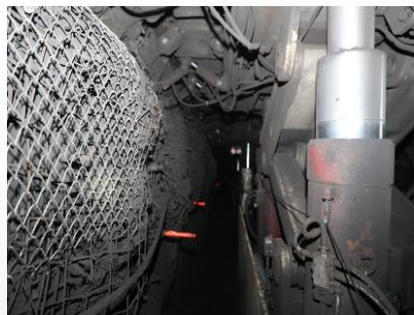
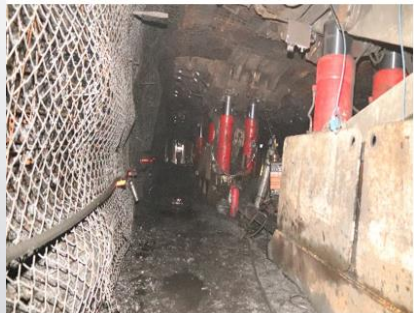
(a) 综合防冲措施实施前

(b) 综合防冲措施实施后

图1 31103回风顺槽垛式支架副帮侧效果对比

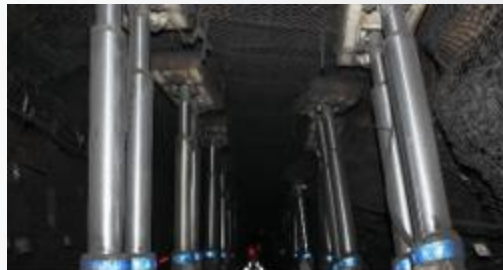
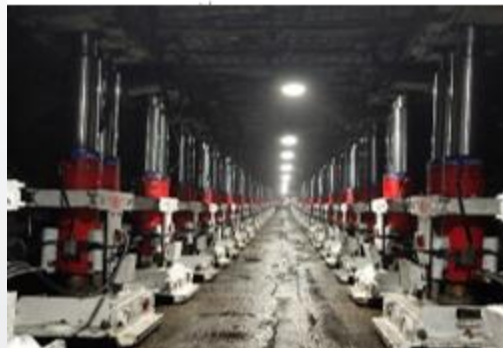
(a) 综合防冲措施实施前

(b) 综合防冲措施实施后

图2 31103回风顺槽超前单元架支护段效果对比

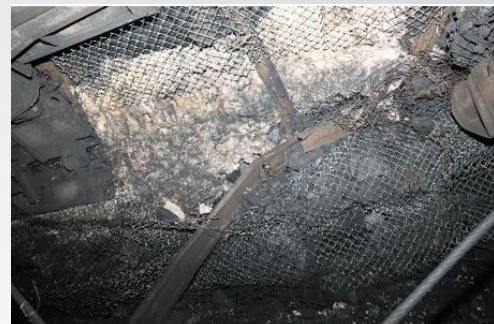
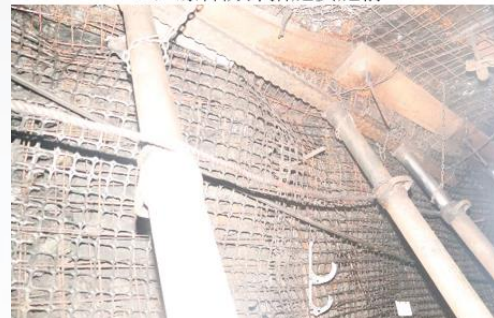
(a) 综合防冲措施实施前

(b) 综合防冲措施实施后

图3 31103回风顺槽副帮侧肩窝效果对比
