贵州元江煤业有限公司普定县猫洞乡元江煤矿  
二采区下山区域 8 号煤层煤与瓦斯突出危险性鉴定结果

| 鉴定报告名称 | 贵州元江煤业有限公司普定县猫洞乡元江煤矿二采区下山区域 8 号煤层煤与瓦斯突出危险性鉴定 | | |
| 鉴定报告编号 | TCJD2024019-GZMSRI/AQJD | | |

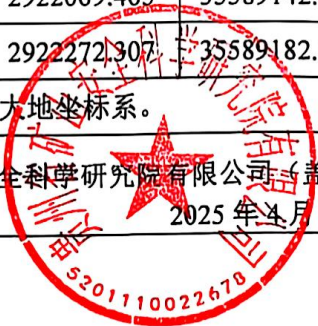
<table><tr><td>拐点</td><td>X 坐标</td><td>Y 坐标</td><td>拐点</td><td>X 坐标</td><td>Y 坐标</td></tr><tr><td>J1</td><td>2922240.141</td><td>35589708.155</td><td>J3</td><td>2922069.465</td><td>35589142.001</td></tr><tr><td>J2</td><td>2922039.091</td><td>35589638.610</td><td>J4</td><td>2922272.307</td><td>35589182.252</td></tr></table>

<p>鉴定标高：+758m 标高以上，拐点坐标为 2000 国家大地坐标系。</p> <p>贵州省矿山安全科学研究院有限公司（盖章）<br/>2025 年 4 月 30 日</p> |                                                                     |             |               | 拐点 | X 坐标 | Y 坐标 | 拐点 | X 坐标 | Y 坐标 | J1 | 2922240.141 | 35589708.155 | J3 | 2922069.465 | 35589142.001 | J2 | 2922039.091 | 35589638.610 | J4 | 2922272.307 |
| 拐点 | X 坐标 | Y 坐标 | 拐点 | X 坐标 | Y 坐标 | | | | | | | | | | | | | | | | | |
| J1 | 2922240.141 | 35589708.155 | J3 | 2922069.465 | 35589142.001 | | | | | | | | | | | | | | | | | |
| J2 | 2922039.091 | 35589638.610 | J4 | 2922272.307 | 35589182.252 | | | | | | | | | | | | | | | | | |

| 建议 | <p>(1)元江煤矿为突出矿井，虽然本次鉴定元江煤矿二采区下山区域 8 号煤层由拐点 J1-J2-J3-J4 圈定范围+758m 标高以上无煤与瓦斯突出危险性，但在本次鉴定范围内 8 号煤层进行采掘作业前，必须根据黔府发（2020）3 号文件、黔府办发（2020）6 号文件及《防治煤与瓦斯突出细则》第七十三条的要求进行区域验证，只要有一次区域验证为有突出危险时，则该区域以后的采掘作业前必须采取区域或者局部综合防突措施。</p> <p>(2)元江煤矿地质构造复杂程度为中等类型，矿井一采区实际生产过程中井巷揭露小型断层较多，且目前二采区运输下山施工过程中揭露有 F<sub>04</sub> 断层。由于在断层、褶曲等地质构造附近煤层赋存及瓦斯赋存变化大，因此，本次鉴定范围内 8 号煤层进行采掘作业前，应采用物探、钻探相互验证的方式，加强地质探测工作，掌握掘进前方构造及煤层赋存情况，防止因构造导致煤层间距变小误揭煤层，或煤层增厚导致瓦斯集聚未及时采取措施造成瓦斯超限。</p> <p>(3)虽然本次鉴定元江煤矿二采区下山区域 8 号煤层由拐点 J1-J2-J3-J4 圈定范围+758m 标高以上无煤与瓦斯突出危险性，但矿井沿 8 号煤层采掘过程中发现瓦斯涌出异常，或施工钻孔出现喷孔、顶钻、卡钻等瓦斯动力现象时，矿井 8 号煤层应直接认定或立即升级为突出煤层，然后按要求编制矿井防突专项设计，完善安全设施和安全生产系统，配备安全装备等，且采掘工作面的采掘作业须经消除突出危险性后方可进行。</p> <p>(4)元江煤矿二采区下山区域 8 号煤层部分区域埋深已超过 500m，且矿井范围内构造较为发育。因此，矿方应加强地质构造探测和矿压监测，特别是在构造区域进行采掘作业时，须加强顶板支护，防止因应力叠加，支护不及时、支护不可靠诱发冒顶、片帮等煤岩动力灾害事故，进而引起瓦斯事故。</p> |
